# Verkeersveiligheid fietsroutes gemeente Nieuwkoop

Gemeente Nieuwkoop  
Afd. Beheer openbare ruimte  
september 2015

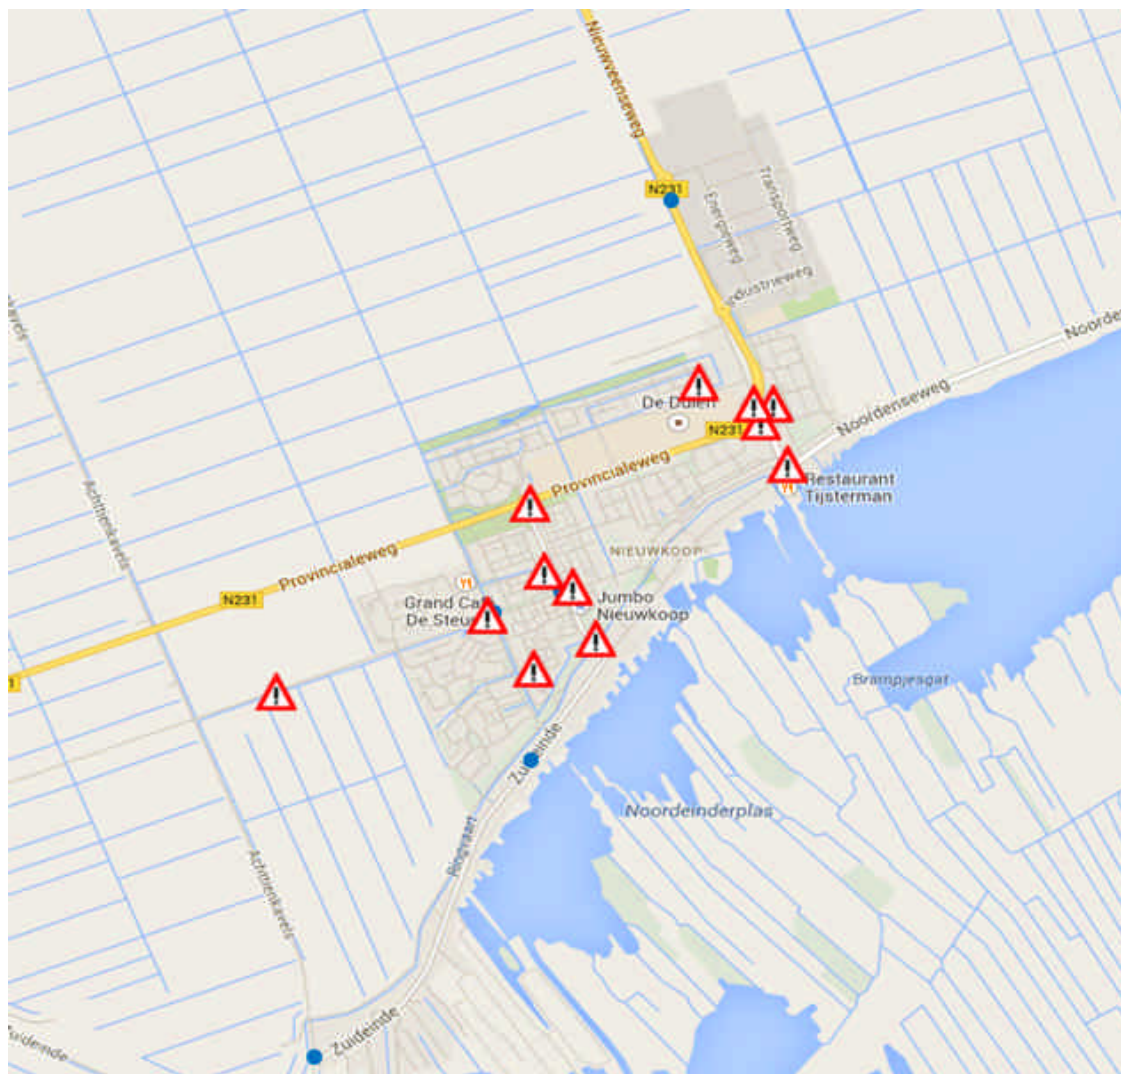
afbeelding 2: Knelpuntenoverzicht kern Nieuwkoop

In de kern Nieuwkoop zijn vijf locaties waar tussen 2008 en 2013 ongevallen met fietsers zijn geregistreerd. Hiervan liggen er twee op de Churchilllaan.

De kruisingen Elleboogvaart/Churchilllaan en Hogedijk/Kennedylaan worden regelmatig aangedragen als gevaarlijke fietsoversteken waarbij de voorrangsregel niet altijd wordt nageleefd en waarbij het zicht op de fietsers niet voldoende is.

Op de rotonde Churchilllaan/Kennedylaan zijn meerdere ongevallen met fietsers geregistreerd, toe te wijzen aan het niet verlenen van voorrang. En door slecht asfalt is de valkans voor fietsers hoog.

Het fietspad bij de Bernhardlaan richting de rotonde van de N231 wordt als gevaarlijk bochtig omschreven, waarbij de verkeersspiegel die er nu hangt niet voldoende is.

Bij de Ladderhaak (het scholencomplex) worden fietsen veelal buiten de rekken of aangewezen plaatsen geparkeerd, wat zorgt voor onoverzichtelijke situaties.

Op het Zuideinde is een ongevalslocatie. Hier werden fietsers geschampt door een auto, waarschijnlijk bij een passeer- of inhaalbeweging.

Op de parallelweg van de N231 heeft een ongeval plaatsgevonden tussen een fietser en bromfietser, door schampen bij het inhalen.

Op de kruising Noordenseweg/Dorpsstraat/Nieuwveenseweg is een fietsoversteek midden in een hellende bocht. Deze oversteek wordt als onoverzichtelijk en daarmee onveilig ervaren.

Bij de rotonde Kennedylaan/N231 rijden fietsers de rotonde op terwijl er een vrijliggend fietspad onder de weg door gaat. De markering op de straat leidt naar de rotonde en niet naar het fietspad.

Bij de oversteek Sperwerstraat/Nieuwveenseweg steekt schoolgaande jeugd over. Vanwege de snelheid op de Nieuwveenseweg wordt de oversteek als onveilig ervaren.

De fietsoversteek bij deze rotonde wordt als onveilig ervaren. De situatie is volgens de melders onduidelijk en daardoor verwarrend. Vaak kunnen fietsers niet inschatten wanneer het veilig is over te steken.

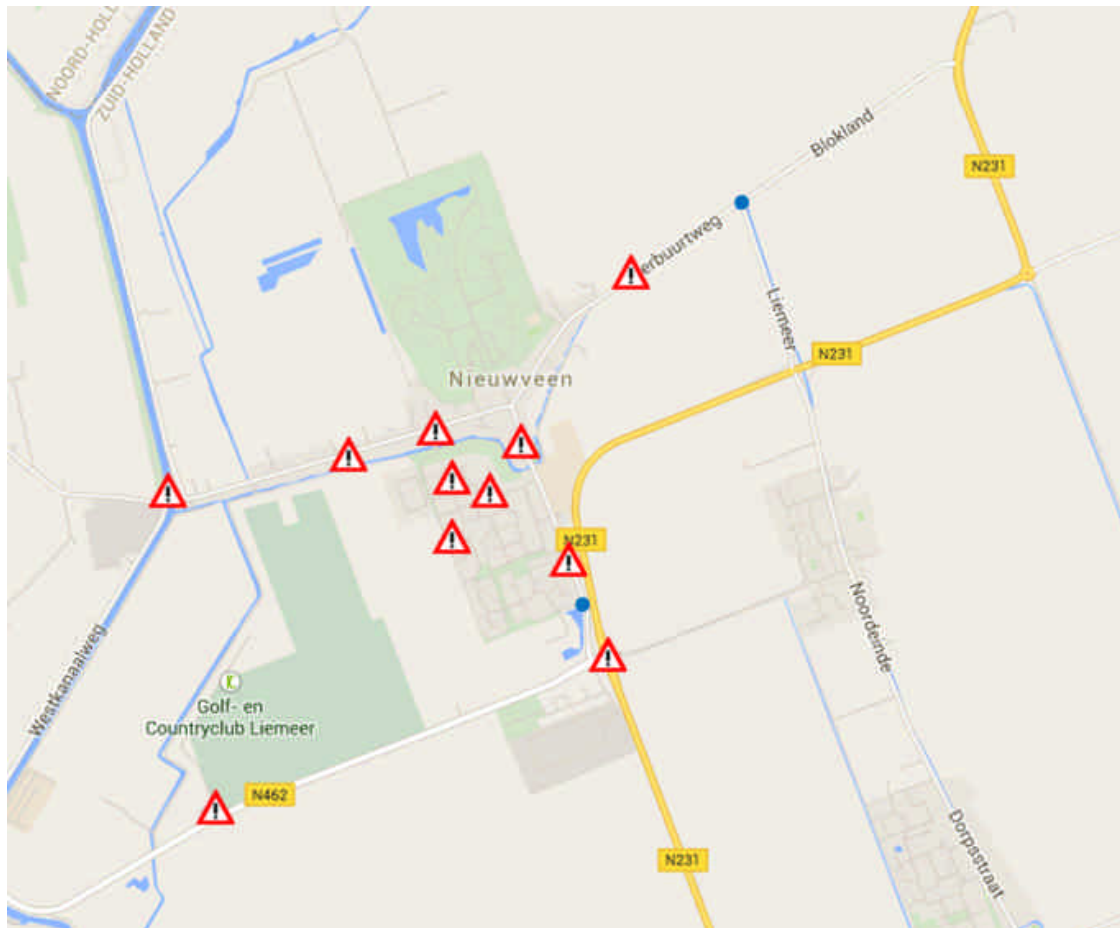
afbeelding 4: Knelpuntenoverzicht kern Nieuwveen

In Nieuwveen zijn twee locaties waar tussen 2008 en 2013 ongevallen zijn geregistreerd en waar fietsers bij waren betrokken.

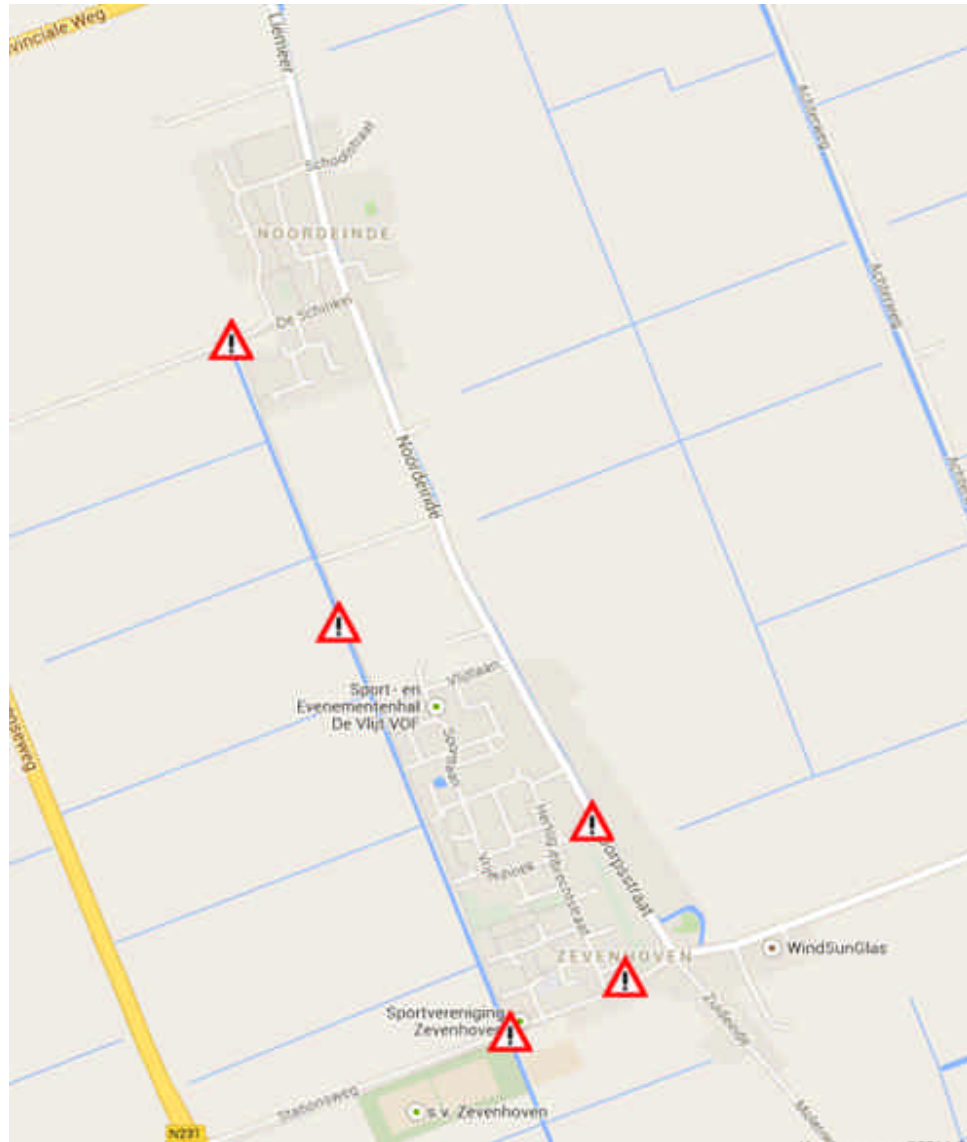
afbeelding 5: Knelpuntenoverzicht kern Zevenhoven en Noordeinde

In Zevenhoven en Noordeinde zijn tussen 2008 en 2013 geen ongevallen met fietsers geregistreerd.

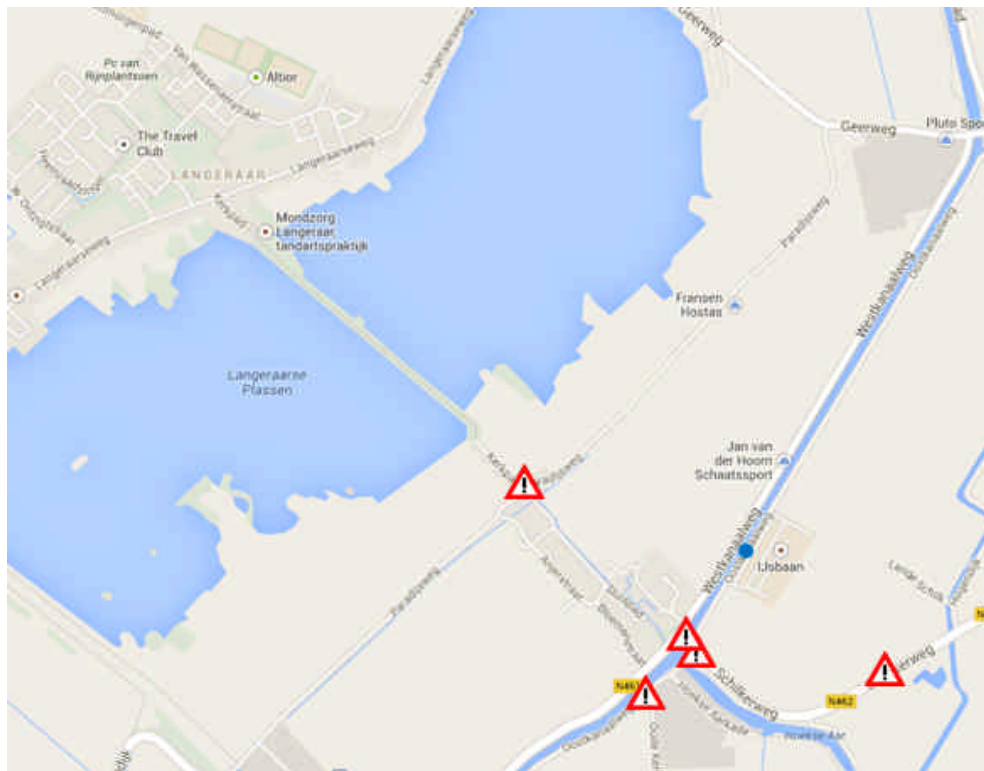
afbeelding 7: Knelpuntenoverzicht kern Papenveer

In Papenveer is tussen 2008 en 2013 één ongeval geregistreerd.

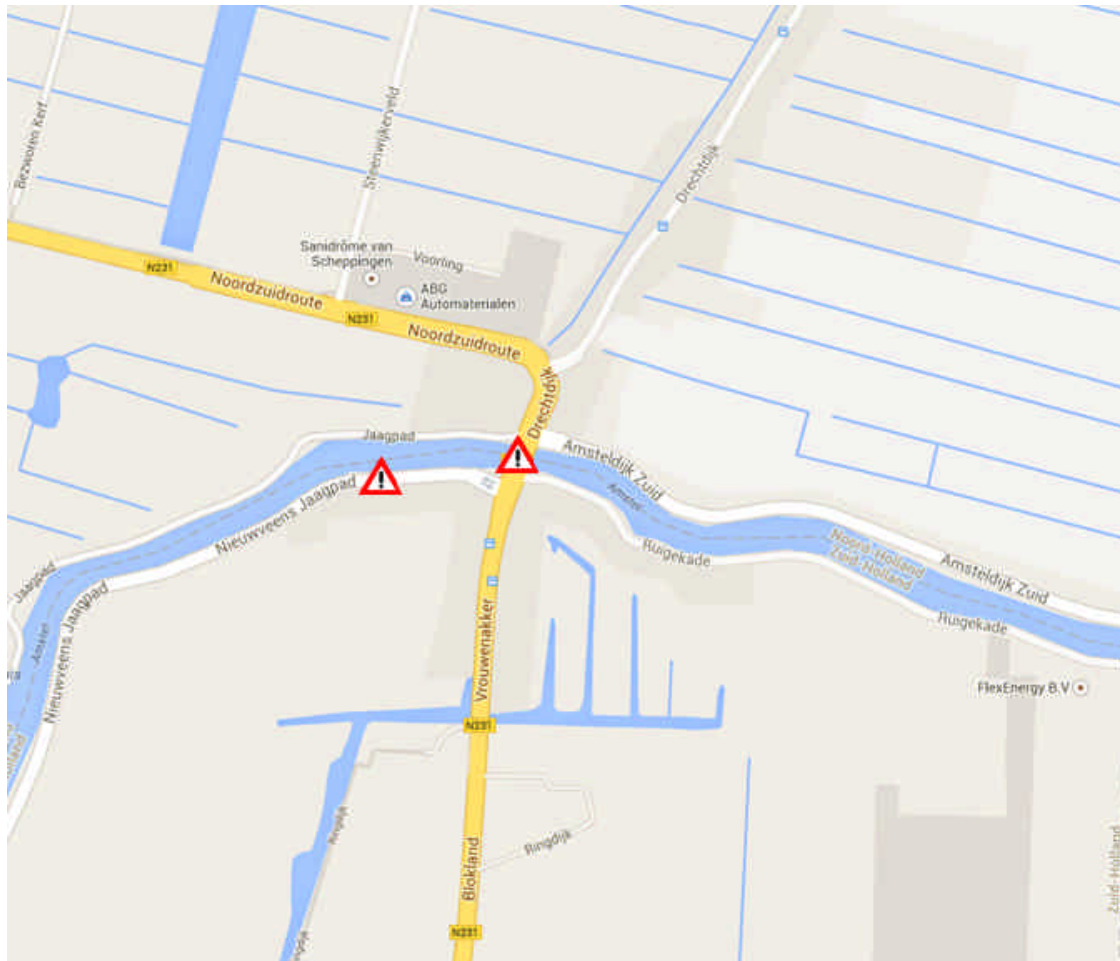
afbeelding 8: Knelpuntenoverzicht kern Vrouwenakker

In Vrouwenakker zijn tussen 2008 en 2013 geen ongevallen met fietsers geregistreerd.

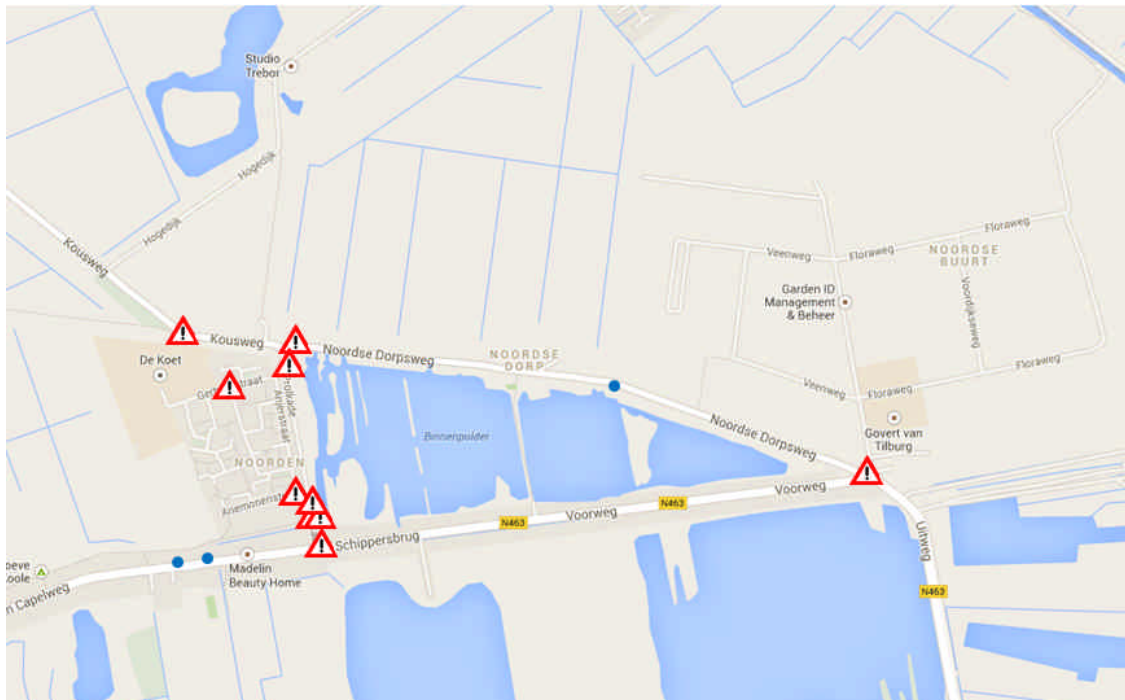
afbeelding 9: Knelpuntenoverzicht kern Noorden

In Noorden zijn drie locaties waarop tussen 2008 en 2013 ongevallen zijn geregistreerd met fietsers. Twee locaties bevinden zich op de Simon van Capelweg, één langs de Noordse Dorpsweg.

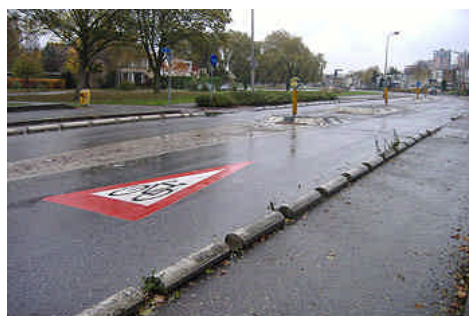
afbeelding 14: print op het wegdek

Bij de kruising Noordenseweg/Dorpsstraat/Nieuwveenseweg is weinig ruimte

om grote aanpassingen te doen voor fietsers. Wel kan de oversteek beter worden aangeduid door het aanbrengen van kanalisatiestrepen en het aan beide zijden van de oversteek aanbrengen van een markering van het verkeersbord “let op fietsers” op het wegdek.

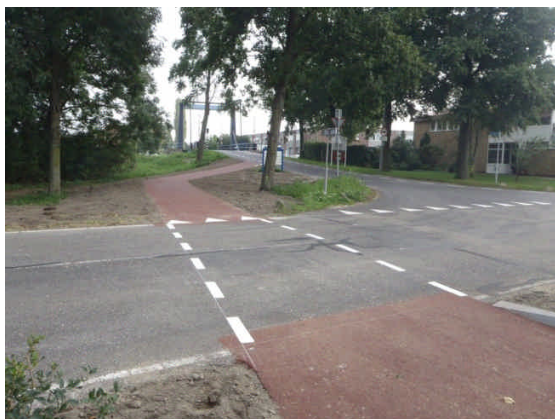
afbeelding 15: Oversteek Ringdijk/Paradijsweg

Op deze kruising is een ongeval gebeurd tussen een fietser en een bestelauto, waarbij de oorzaak onbekend is.

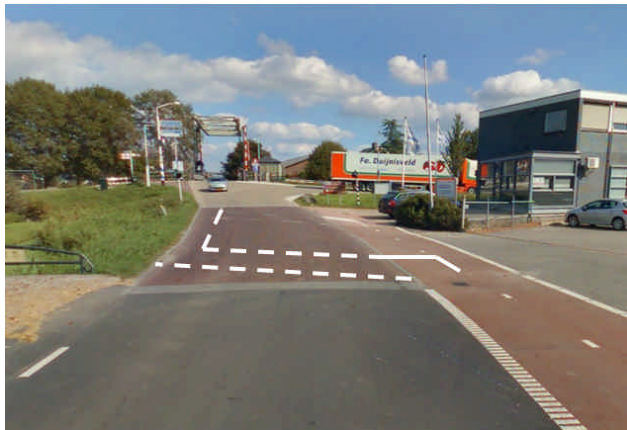
afbeelding 17: Situatie Geerweg nabij Kattenbrug

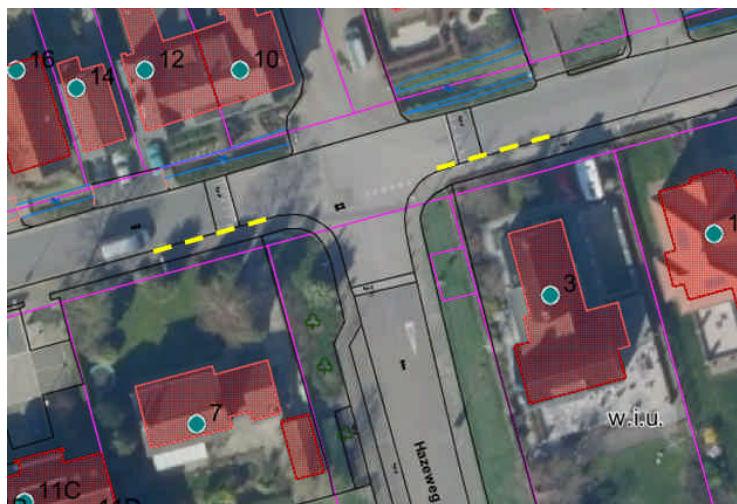
afbeelding 18: Kruising Hazeweg/Oude Nieuwveenseweg

Door het instellen van een parkeerverbod op de Oude Nieuwveenseweg aan de zuidzijde, halverwege de huisnummers 3 en 7 wordt het zicht vanaf Hazeweg op het verkeer op de Oude Nieuwveenseweg beter en daarmee het oversteken veiliger.

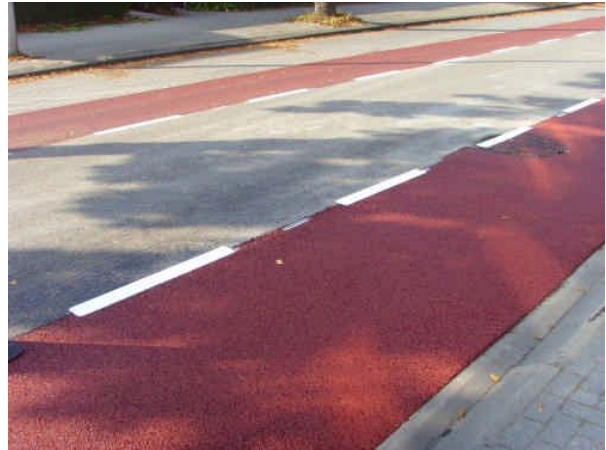
afbeelding 20: Fietssuggestiestrook met rood asfalt

Het Nieuwveens Jaagpad is een erftoegangsweg met een maximum toegestane snelheid van 60 km/uur. Er is markering op de weg aangebracht om fietssuggestiestroken aan te duiden. Deze stroken zijn echter niet, zoals volgens de inrichtingseisen zou moeten, uitgevoerd in rood asfalt. Voor de verwachting van de weggebruiker en de veiligheid van de fietsers is het wenselijk rode fietssuggestiestroken.

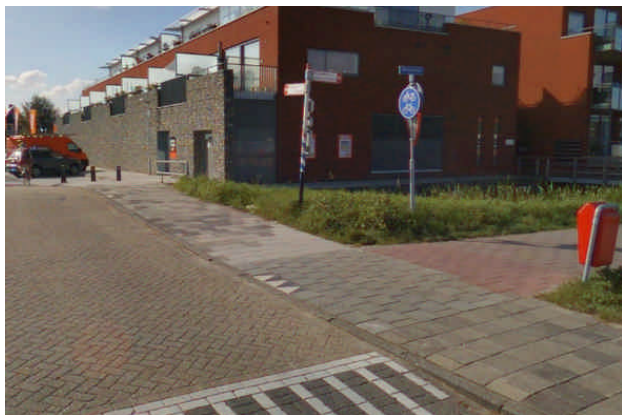
afbeelding 21: Oversteek Prolkade/Hogedijk

De oversteek Prolkade/Hogedijk wordt als onveilig ervaren.

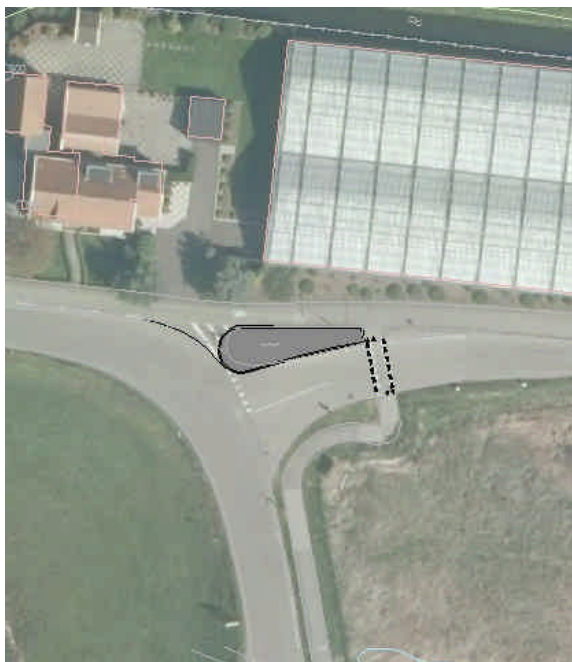
afbeelding 22: Kruising Prolkade/Noordse Dorpsweg

Door het scherper maken van de bocht bij de Noordse Dorpsweg/Prolkade kan gemotoriseerd verkeer niet zo makkelijk de Noordse Dorpsweg op schieten. Zoals eerder in de

notitie Verkeersveilige schoolroutes gemeente Nieuwkoop al werd aangegeven, moet de blokmarkering voor fietsers worden vervangen door kanalisatiestrepen om de voorrangssituatie te verduidelijken. De maatregelen kunnen worden meegenomen in de reconstructie van de Noordse Dorpsweg. Ook kan er op de Molenweg een drempel aangelegd worden om het verkeer richting de kruising te remmen.
